Technická zpráva

REVITALIZACE PAMÁTKOVÉ ZÓNY PŘI ULICI KOSTELNÍ V ČESKÉM DUBU

Statické posouzení stávajícího objektu

Datum: 28.1.2017

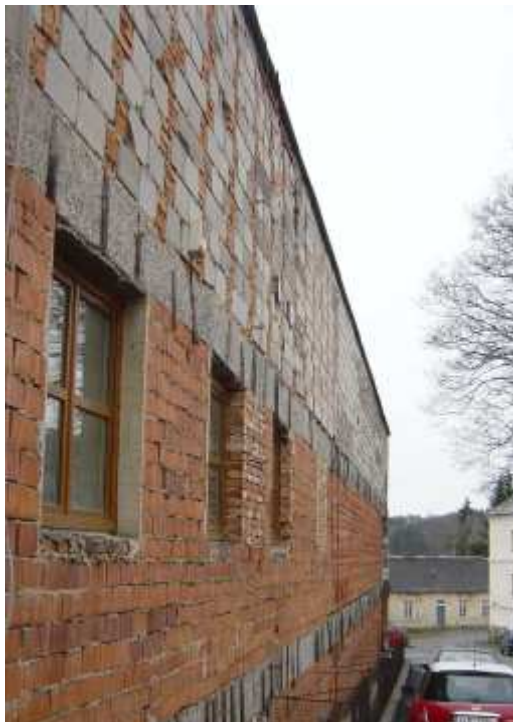
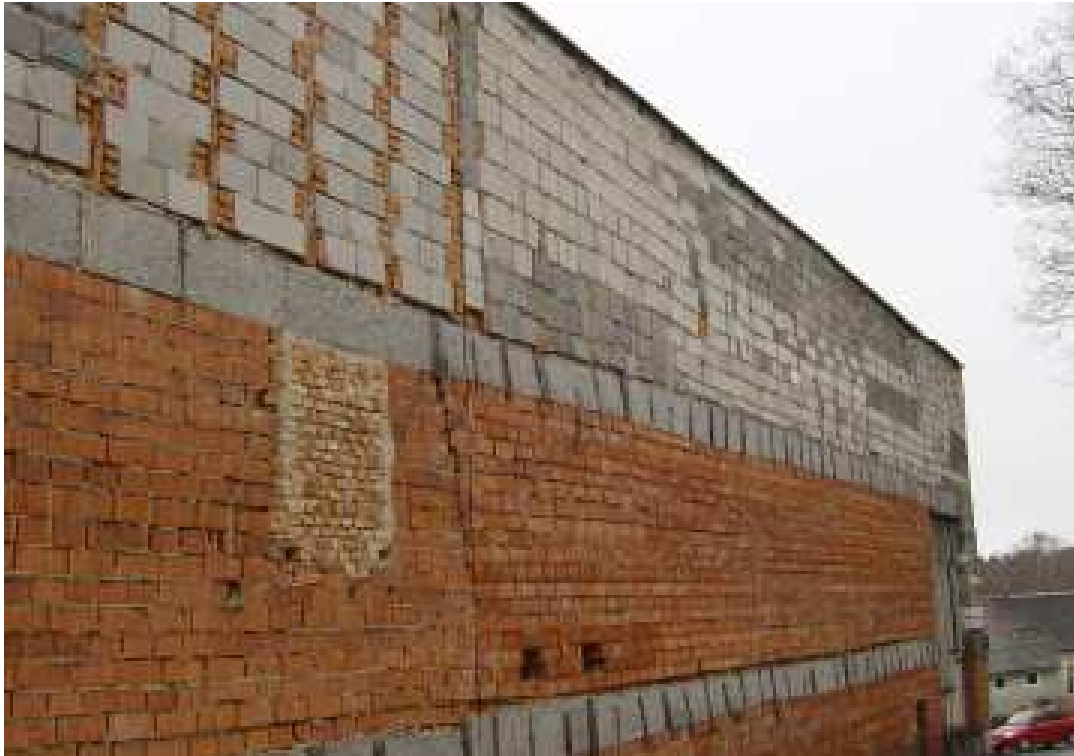
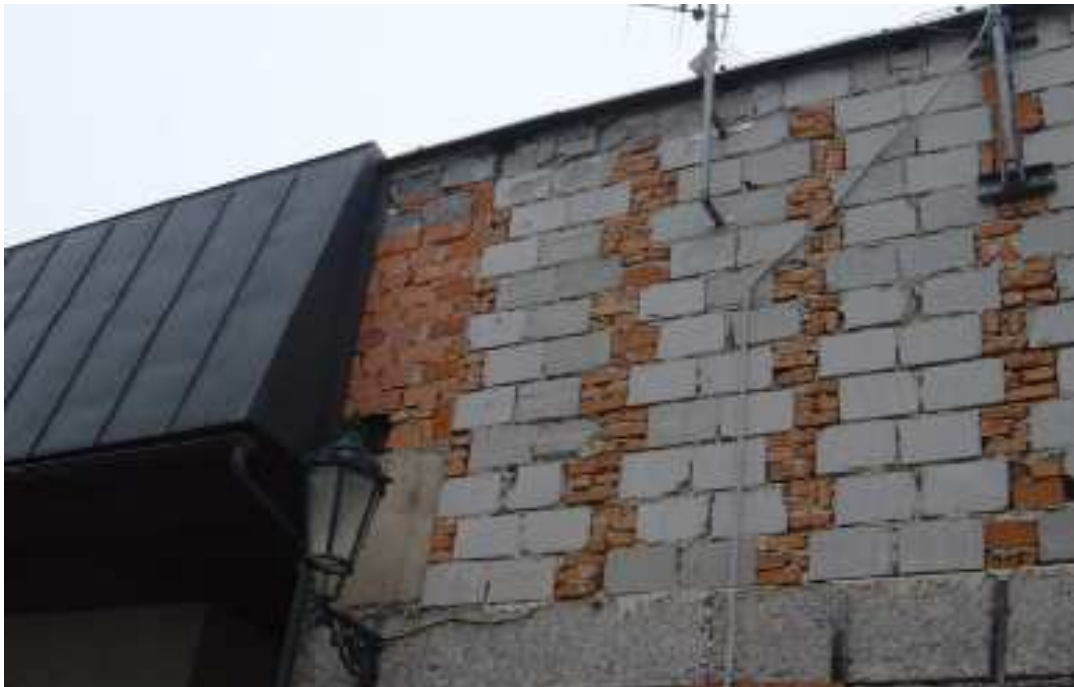
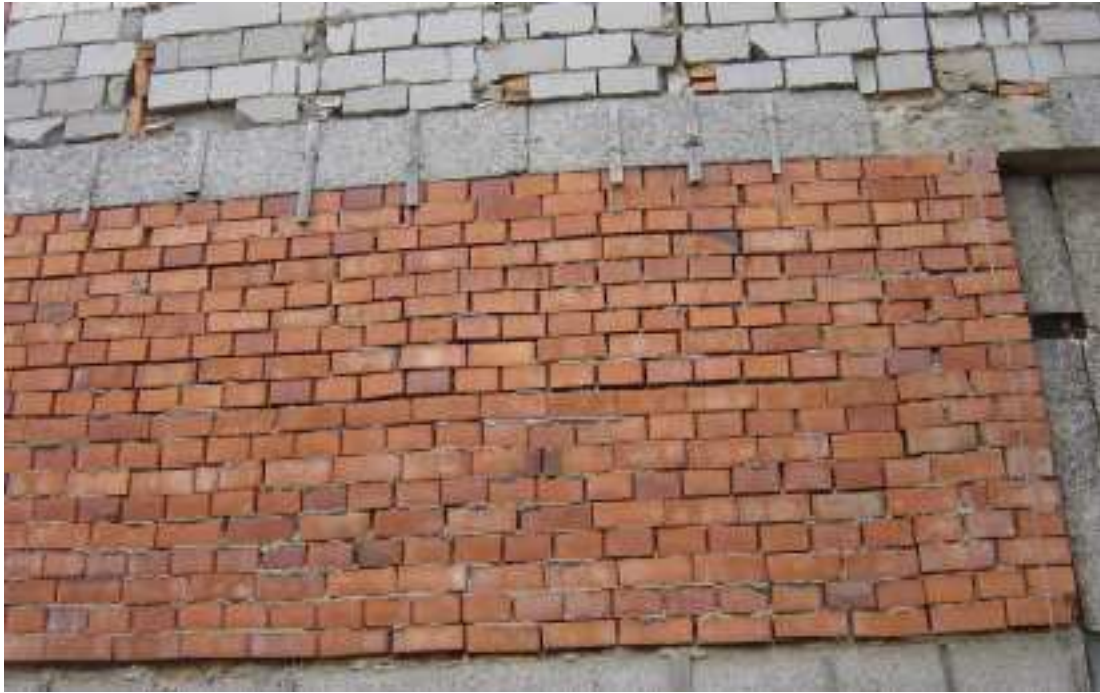
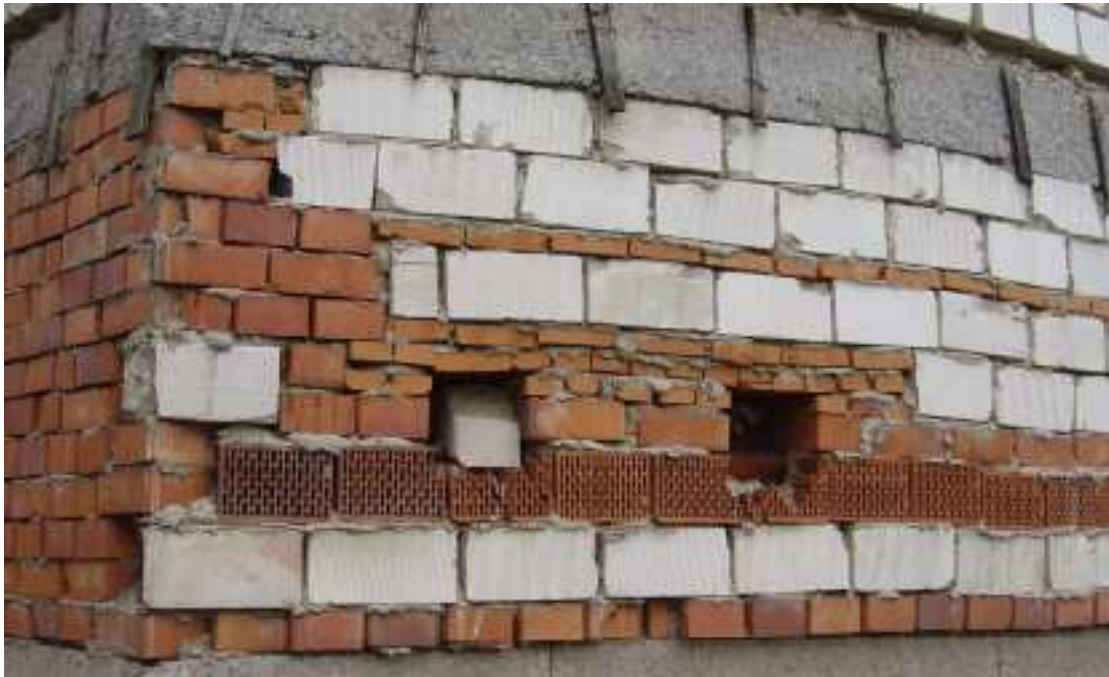
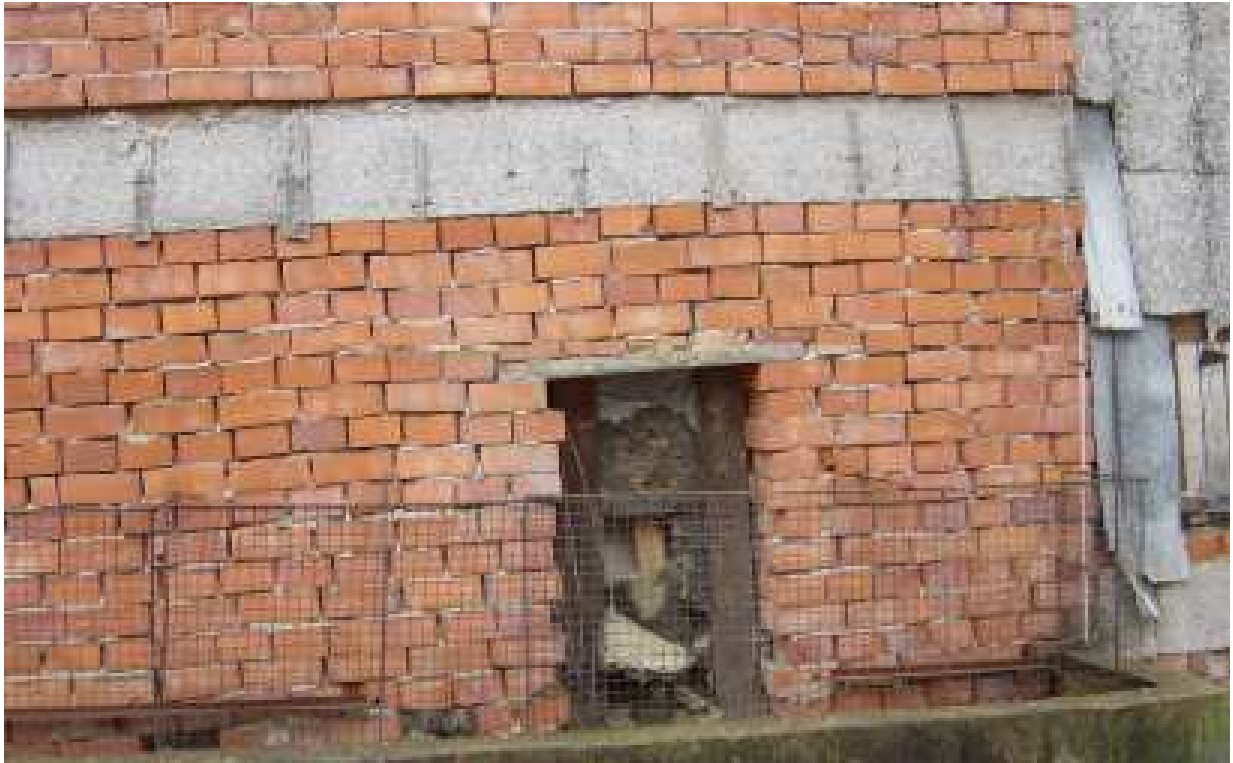
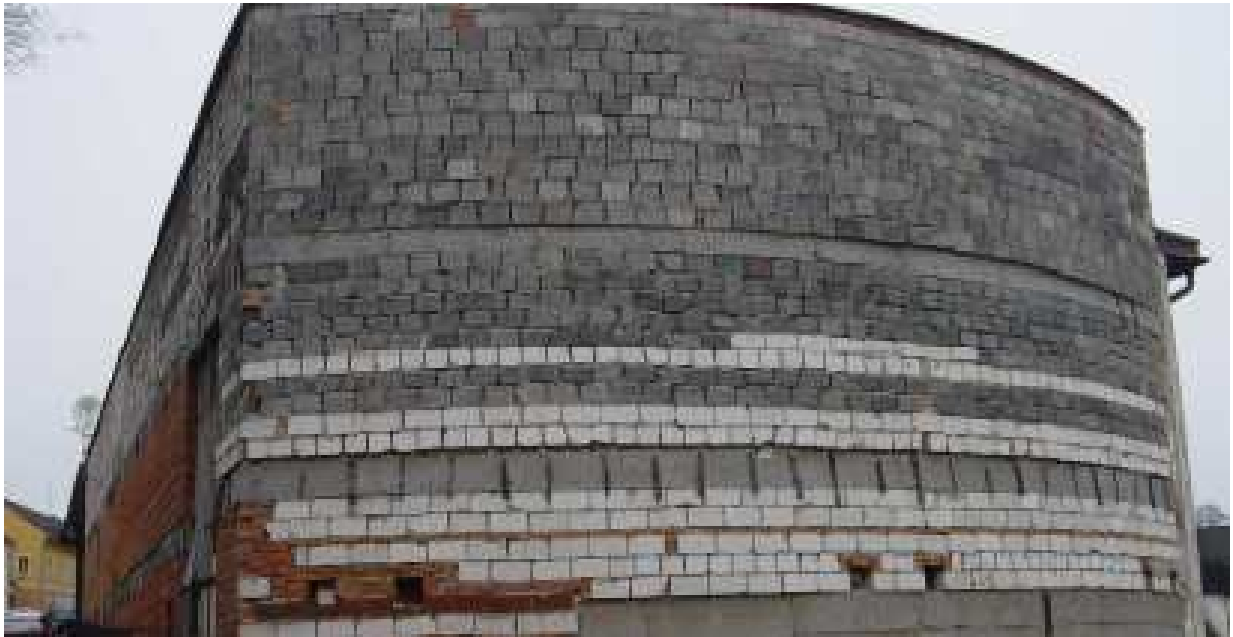
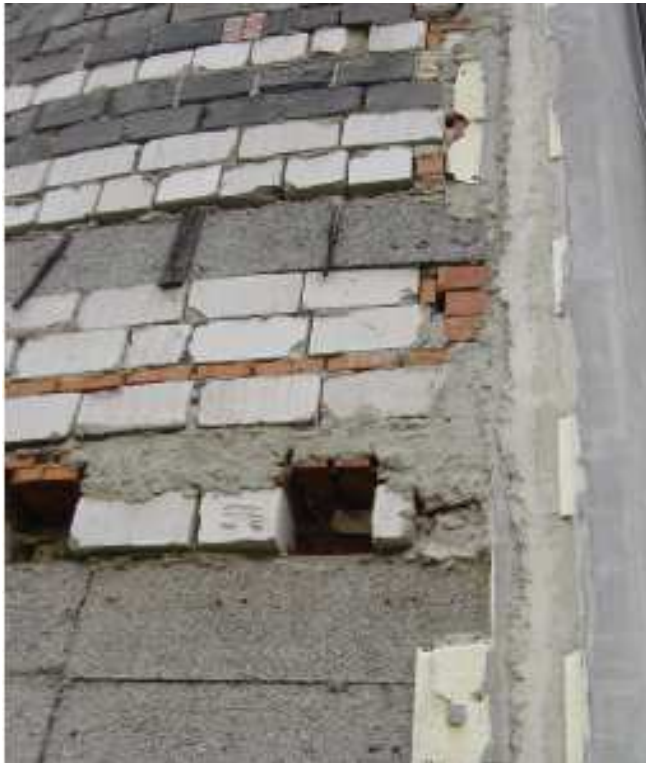
Konstrukce nosných stěn jsou vyžděny v rozporu se stavebními předpisy a zvyklostmi. Nosné obvodové stěny jsou odchýleny od svislice několik cm. Vazba zdiva je značně nepravidelná, svislé styčné spáry probíhají přes několik vazeb zdiva, ložné spáry nejsou vodorovné.

Nosné zdivo je provedeno z různých stavebních materiálů o různých mechanicko-fyzikálních vlastnostech.

Některé překlady nad otvory v nosném zdivu jsou zcela staticky nevyhovující.

Některé cihelné bloky jsou osazeny obráceně, na plocho, a zdivo v těchto částech je v havarijním stavu.

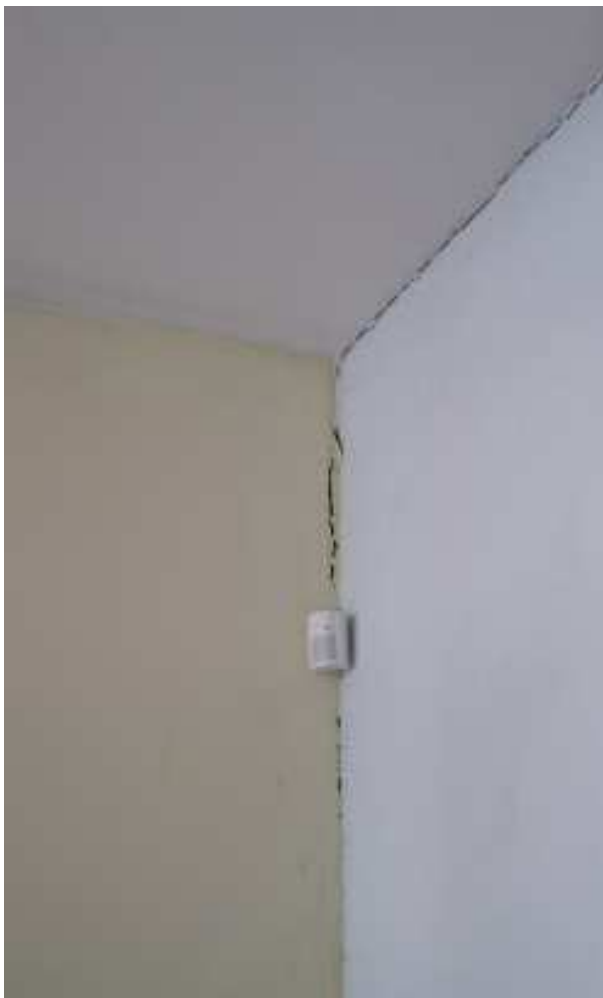
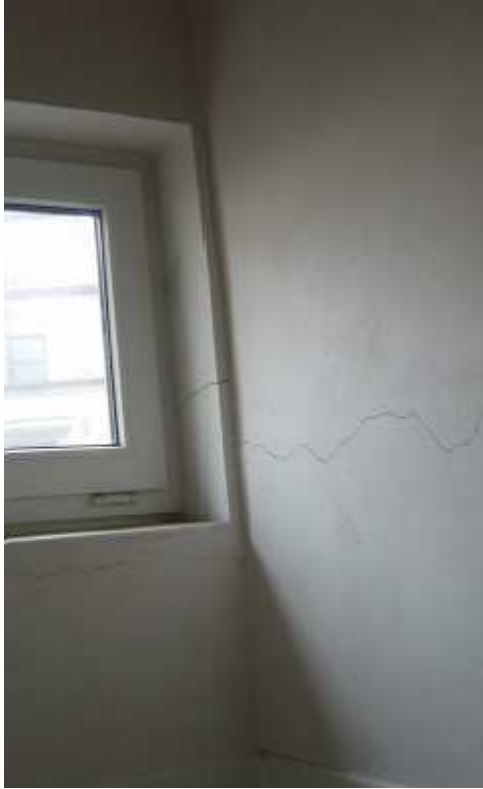
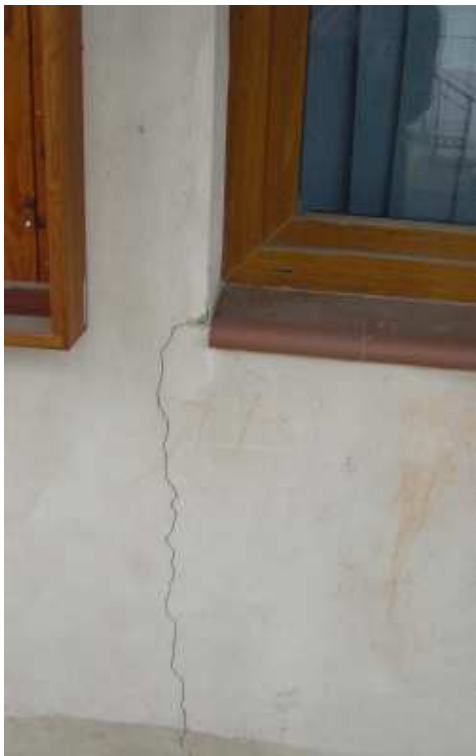
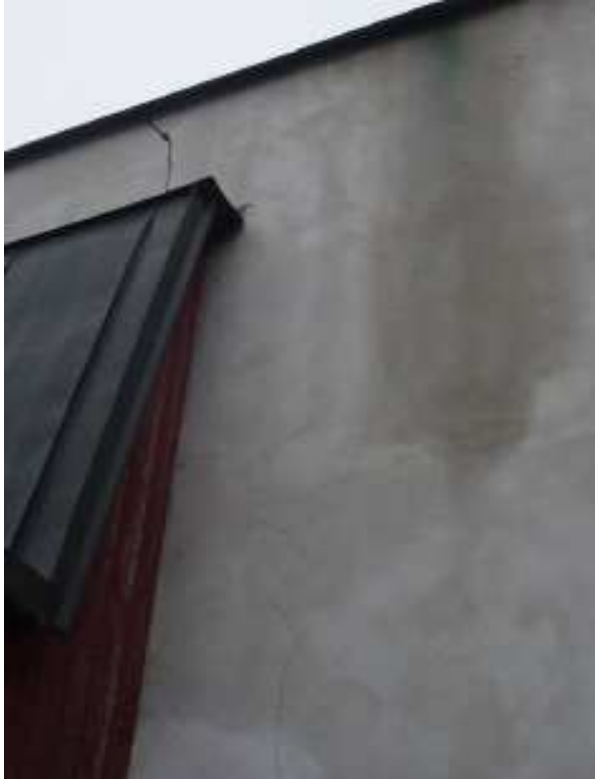
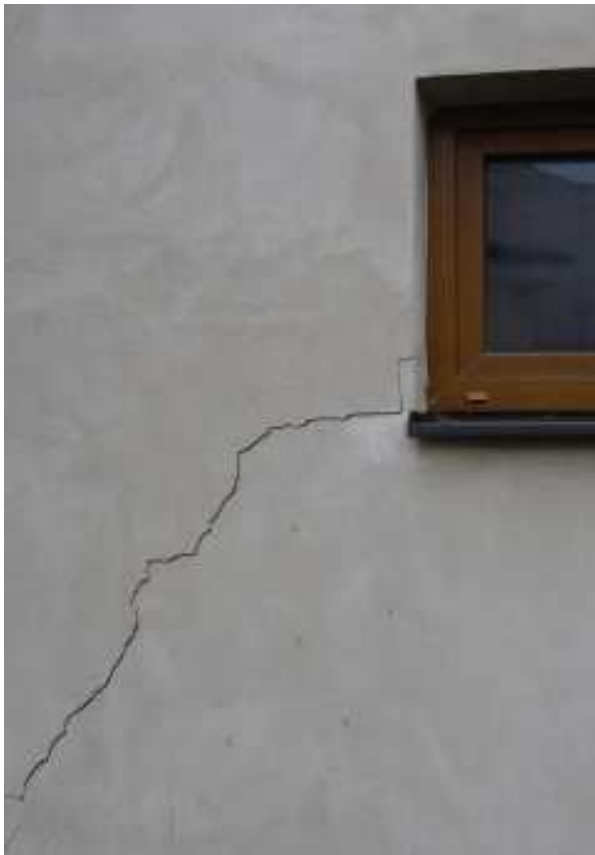
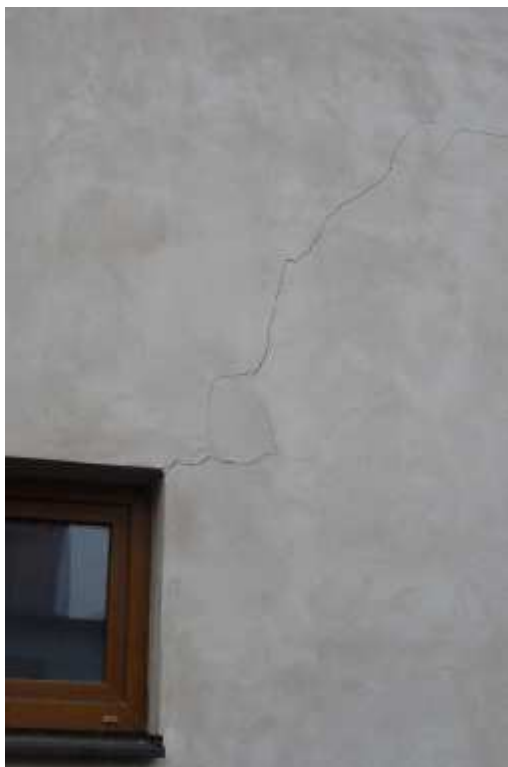
Na omítkách zdiva a příček se projevují závažné statické trhliny

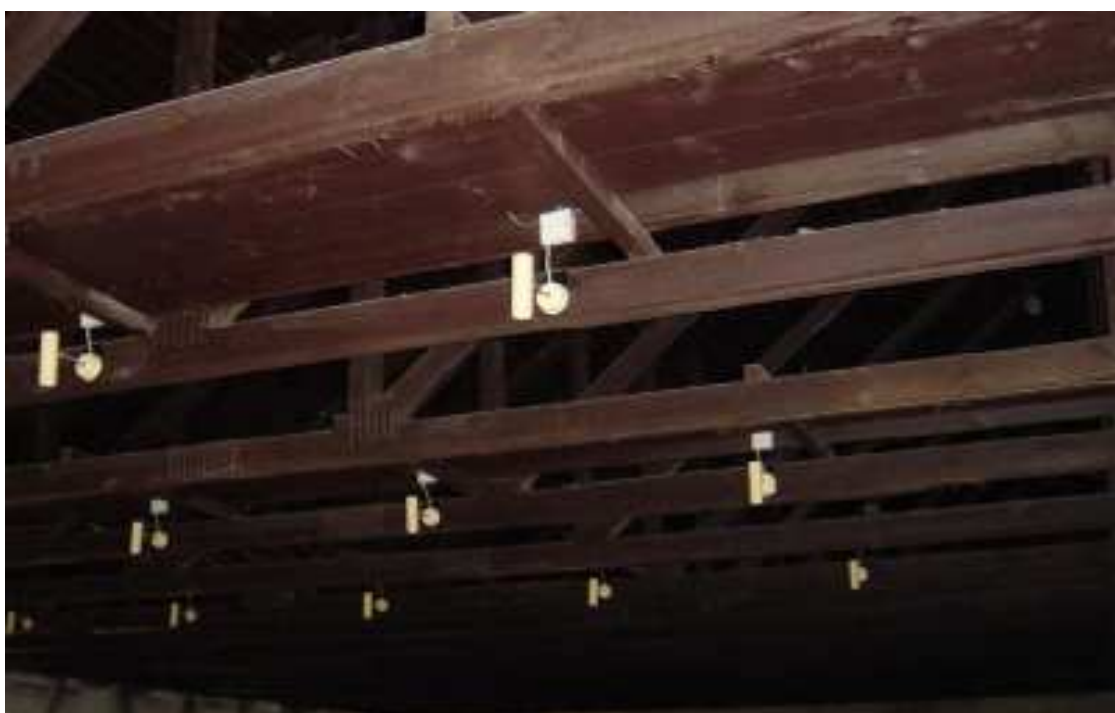
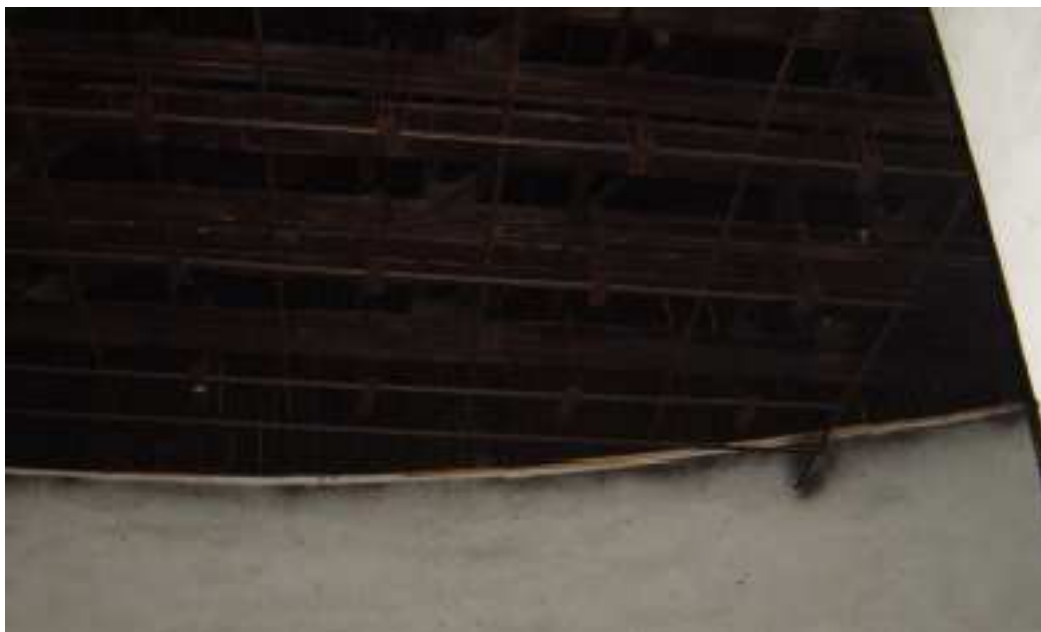
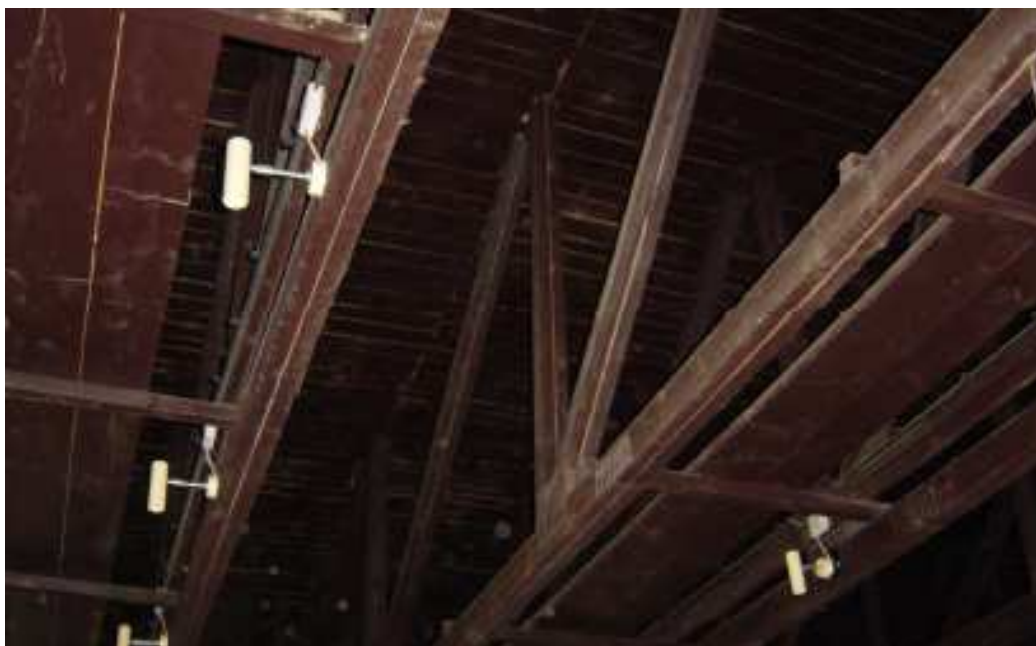
Střešní dřevění sbíjené vazníky (sponkované ocelové spoje), vykazovaly pod tíhou sněhu nadměrné deformace.

Dřevěné vazníky jsou lokálně poškozeny od zatékání do konstrukce.

Nosná konstrukce vazníků jsou ve staticky vážném stavu a pro jejich případné další využití bude nutná jejich revize a podrobná diagnostika. Následně bude nutné jejich zpevnění.

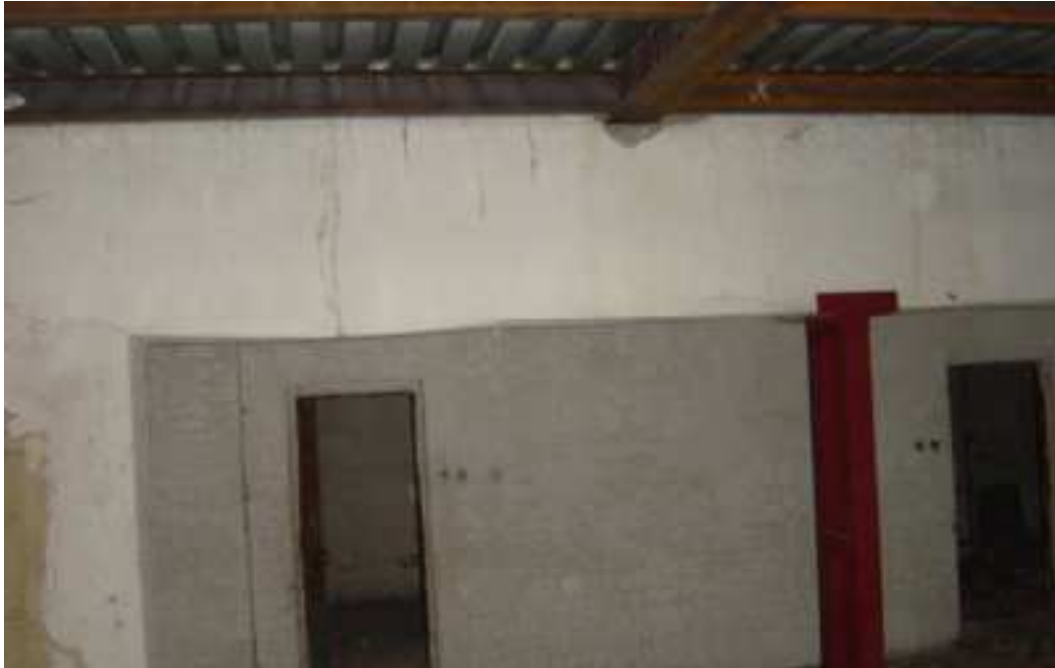
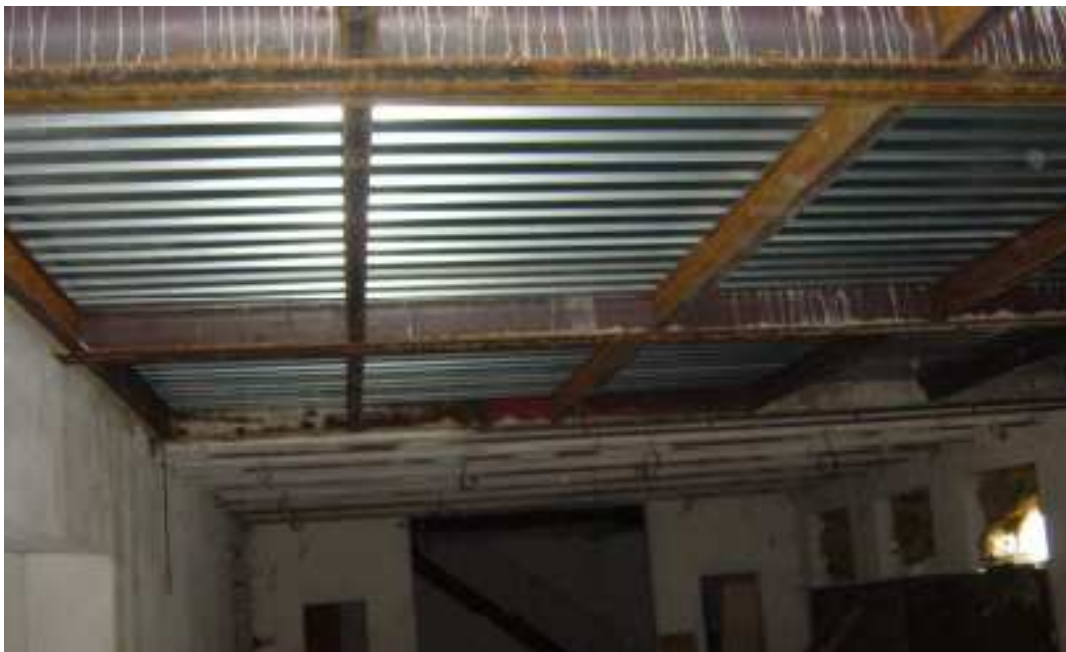
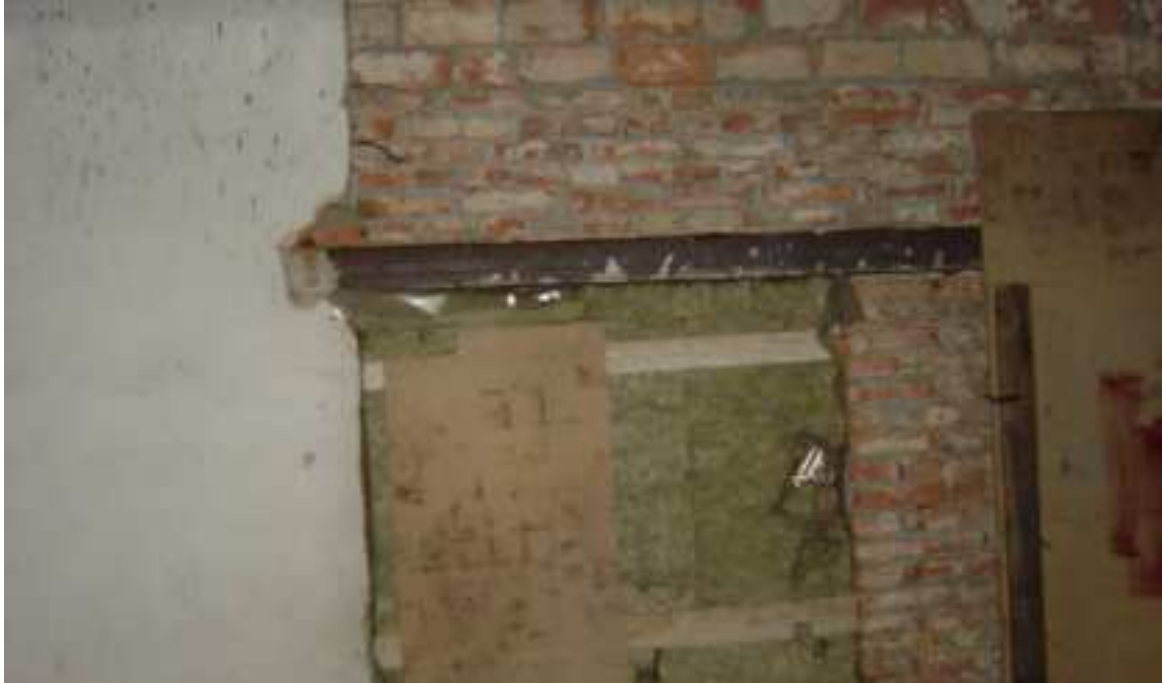
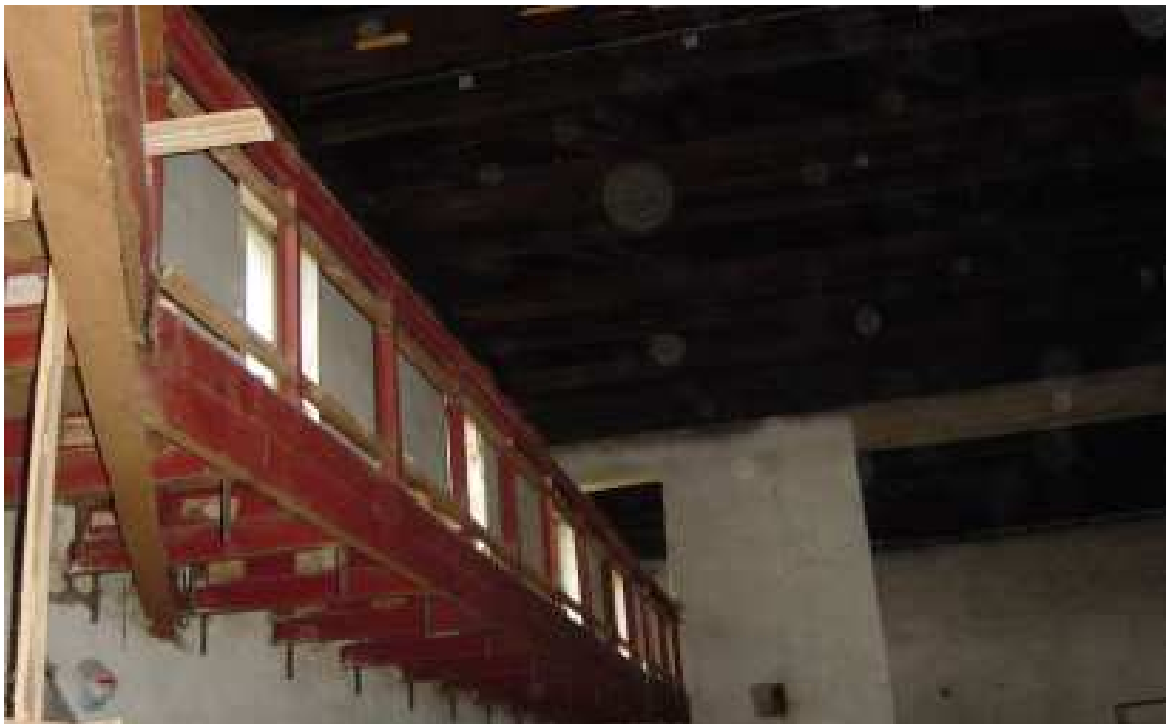
Stropní konstrukce nad 1.PP je provedena z ocelových válcovaných profilů a vložek mezi nosníky. Stavebně technický stav vložek mezi nosníky nebylo možné zjistit z důvodu zásypu. Nosníky nevykazují statické poruchy.

Stropní konstrukce vestaveb je provedena z ocelových prvků, trapézového plechu a železobetonové desky.

Ocelové konstrukce jsou ve fázi rozestavěnosti.

Koroze ocelových prvků je pouze povrchová.

Vnitřní průvlak pod nosnou stěnou je zcela nevyhovující. Deformace nosného prvku jsou v řádech decimetrů.
